SAPEURS-POMPIERS  
du BAS-RHIN

# PARTAGE D'EXPÉRIENCE

Service "Risques technologiques et particuliers" - Bureau RETEX

## Feu de " Data center " - " OVH - Cloud "

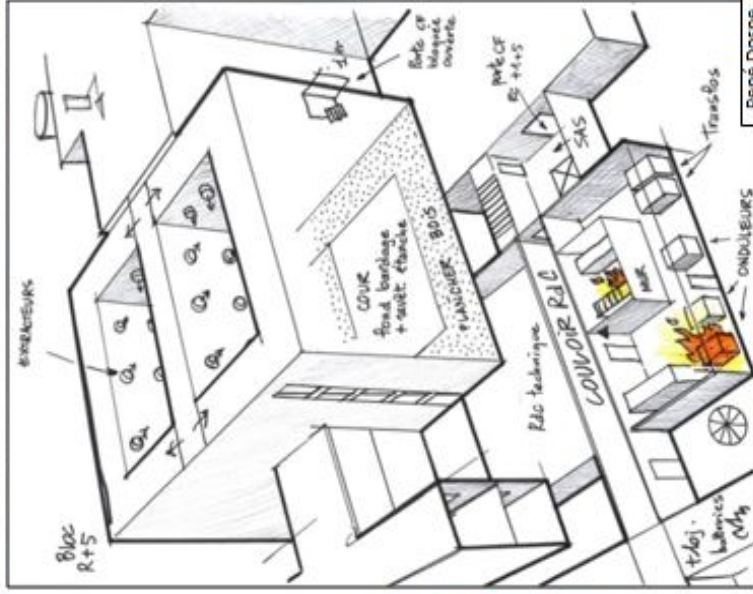
Système de refroidissement aéraulique naturel par création d'un courant d'air dans les couloirs où se trouvent les serveurs.  
Arrivée de l'air par des persiennes situées faces externes.  
Sortie de l'air par des extracteurs vers les cours intérieures.
