# DESCRIPCIÓN GENERAL DE LOS HUMEDALES DE BOGOTÁ, D.C.

Investigación realizada por  
*Vanesa Moreno, Juan Francisco García y Juan Carlos Villalba*

## **II. LOS HUMEDALES DEL DISTRITO CAPITAL: FICHAS DESCRIPTIVAS**

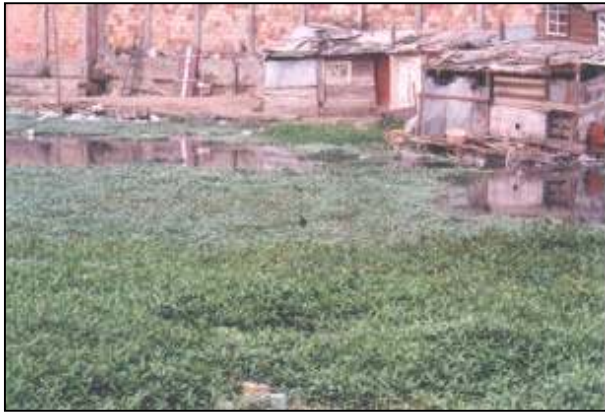
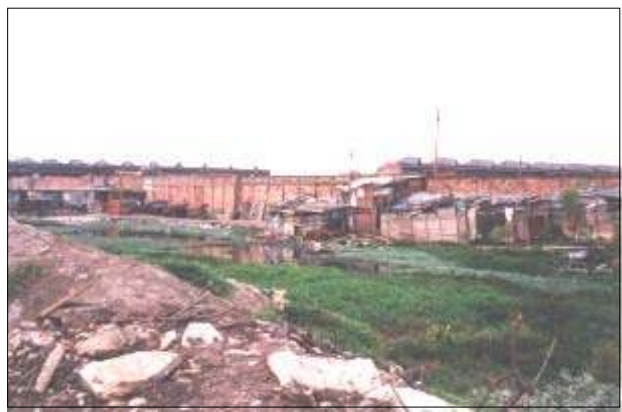
#### **Industria y asentamientos ilegales en la ronda del humedal**

Aunque los límites de las 11 ha del humedal de Techo fueron definidos en 1994, el ecosistema presenta dos cuerpos de agua fragmentados por una serie de construcciones y lotes ilegales, lo que se llevó a plantear la necesidad de adelantar un proceso de saneamiento predial que comprende la reubicación de 50 familias y la compra de predios. De otro lado, se construyó el sistema Alsacia en el sector aguas abajo de la avenida Ciudad de Cali y se encuentra en proceso de adecuación hidráulica, que incluye la prolongación del Box Culvert Alsacia hasta dicha avenida, la restauración ecológica del humedal y la adecuación paisajística de la zona de ronda y la zona de manejo y preservación ambiental. (DAMA, 2001).

Ya que este humedal presenta una grave situación de deterioro a raíz de la invasión de su espacio, es necesario hacer cumplir las normas de uso y manejo y sancionar, mediante multas y penas, a los infractores tanto por invasión como por contaminación, ya sea de tóxicos o de rellenos.
